ARAŞTIRMA MAKALESİ / RESEARCH ARTICLE

ESKİ ESERLERİN ONARIM VE GÜÇLENDİRİLMESİNDE YAPILMIŞ
UYGUN OLMAYAN YÖNTEMLER

UNSUITABLE METHODS MADE IN REPAIR AND
STRENGTHENING OF HISTORICAL BUILDING

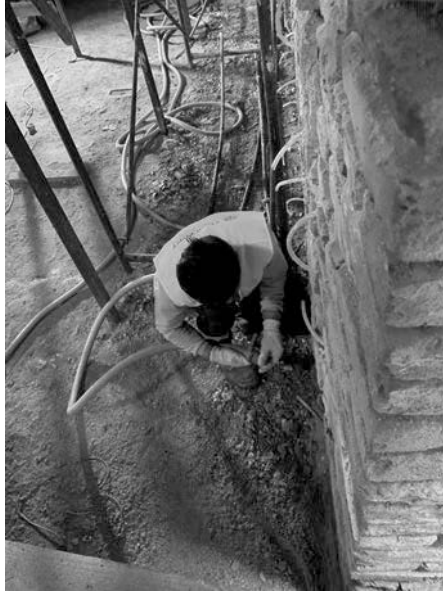
Şekil 1: Kağıthane Tarihi Çamaşırhane Binası'nda enjeksiyon yöntemi ile duvardaki çatlakların ve boşlukların doldurulması (Yazarın Fotoğraf Arşivi)

Enjeksiyon ile onarım; yapıya özgün mekanik özelliklerini kazandırabilmek için, yapı içine uygun fiziksel ve kimyasal özellikte sıvı malzemenin enjekte edilmesi uygulamasıdır. Enjeksiyon uygulaması ile yapı içerisinde bulunan boşlukların ve çatlakların doldurularak yapı kesitinin sürekliliğini sağlamak ve tekrar tek parça şeklinde bir yapı elde etmek amaçlanır. Böylece yapı üzerindeki yükler kesintisiz olarak temellere aktarılır ve olası göçmeler engellenmiş olur (Ünal, 2019).

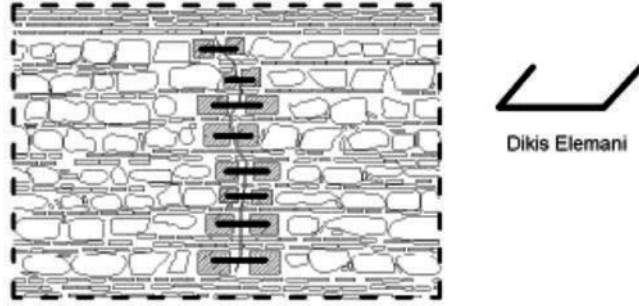
Şekil 2: Tarihi yapılarda dikiş yöntemi (Gavrilovic, İgnatiev, Kremezis, & Laszlo, 1983).

Tarihi yapıda oluşan çatlaklar 10 mm den büyükse ve yapıda kullanılan taş veya tuğlalarda parça kopması ya da düşme mevcut ise dikiş yöntemi başvurulur. Bu yöntem bir çeşit duvar güçlendirme metodudur. Düşey çatlaklarda, çatlığa yakın taş ya da tuğlalar çıkarılır ve dikiş elemanı olarak adlandırılan çelik elemanlar eklenir, taş yada tuğla duvarın boşlukları uygun görülen harç ya da enjeksiyon (grout) ile birlikte uygun olarak doldurulur (Gavrilovic, İgnatiev, Kremezis, & Laszlo, 1983).

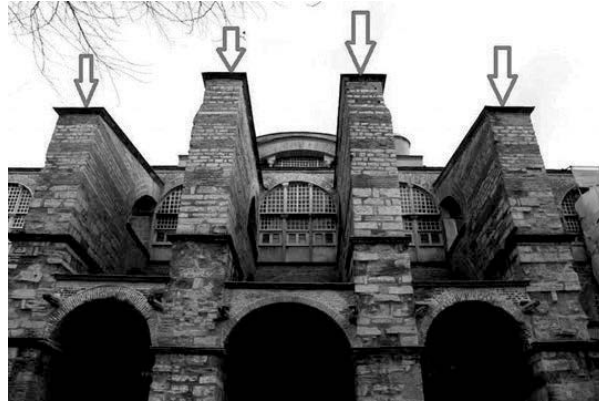
Şekil 3: Ayasofya Camii 'sine eklenen payandalar (URL-1).

Duvar, kemer, tonoz, kubbe gibi taşıyıcılar; zemindeki problemler, deprem gibi etkiler sonucunda eksenlerinden ayrıldığında, çatlaklar oluşabilir. Bu sorunu gidermek, hareketi durdurmak için bu bölgeler masif, ya da uçan payandalar ile desteklenerek sağlamlaştırma yoluna gidilir. Bu duruma örnek olarak Mimar Sinan'ın Ayasofya'nın kubbesini payandalar ekleyerek desteklemesi verilebilir (Mahrabel, 2006). Mimar Sinan olası depremlere karşı ana kubbeyi de bu şekilde sağlamlaştırma yoluna başvurmuştur.

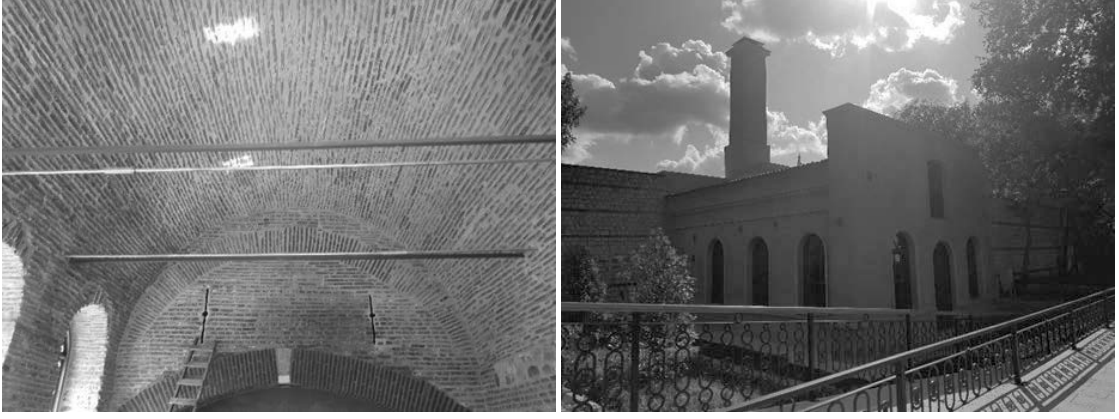
Şekil 4: Kağıthane Tarihi Çamaşırhane Binası gergi uygulaması (Yazarın Fotoğraf Arşivi)

Bağlantı çubukları-gergi uygulaması (Tie-bars): Büyük açıklı yapıların stabilitesinin bozulmasına neden olan en büyük etken, mesnetlerin açıklık yönünde açılmasıdır. Tarihi yapılarda gergiler, taşıyıcı sistem ile birlikte çalışması sağlanarak açıklıkları geçen yapı elemanlarının yanal itme kuvvetlerinin azaltılmasına

katkıda bulunan genellikle metalden veya ahşaptan yapılan elemanlardır. Gergiler kemer, tonoz, kubbe ya da iki duvar arasında kullanılabilir. Bu uygulama sayesinde yapıların düşey ve yatay yükler altındaki davranışını iyileştirmektedir (Arslan, 2006) (Küçükdoğan, 2007).

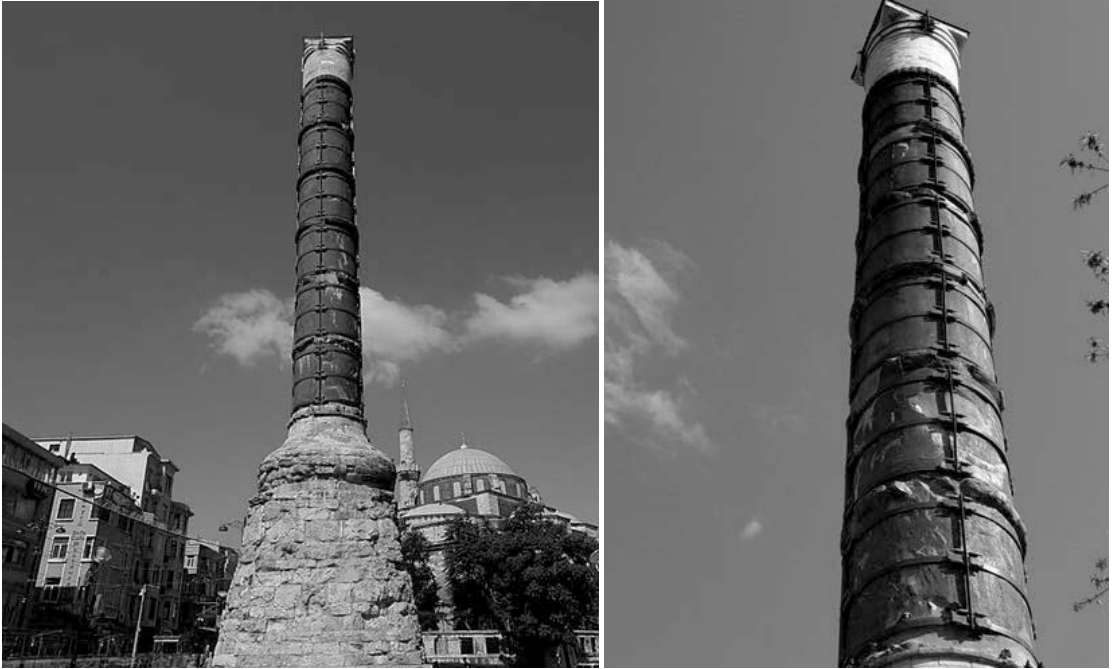
Şekil 5: Çemberlitaş çemberleme yöntemi (URL-2).

Çemberleme- Sıkıştırma (Confinement): Çemberleme; dağılma tehlikesi gösteren düşey taşıyıcı elemanların metal çemberlerle sarıp sıkıştırılmasıyla uygulanan bir yöntemdir (Mahrabel, 2006). Metal halkalarla uygulanan çemberleme, çok fazla basınç nedeniyle kolon ve ayaklarda çatlama, ezilme, parçalanma görüldüğü yerlerde uygulanabilir.

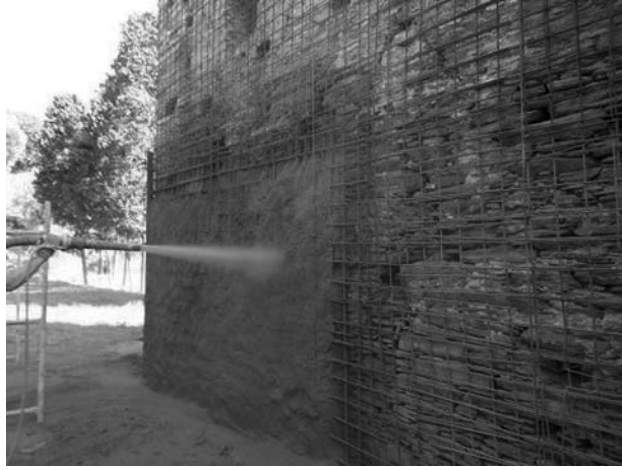
Şekil 6: Çelik hasır ile güçlendirme yöntemi (Küçükdoğan, 2007).

Püskürtme yöntemi ve çelik hasır donatı kullanılarak güçlendirme: Bu yöntemde duvar, kubbe, tonoz vb. yapı elemanının iç ve dış yüzüne içinde donatı olan güçlendirme bantları eklenir ya da yapı elemanının tümü içinden ve dışından üzeri harçla örtülü bir donatı hasırı ile kaplanır (Küçükdoğan, 2007). Püskürtme yöntemi ile uygun olan harç ve donatı entegre olur. Bu yöntem, özellikle yapılara ek yük verdiği için ve depremlerden etkilenmesini arttırdığı için kullanılması önerilmektedir.

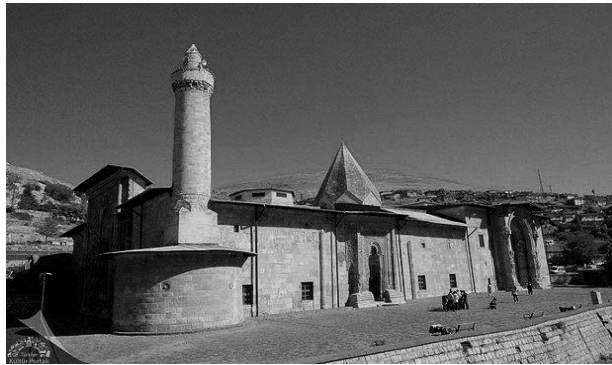
Şekil 7: Sivas Divriği Ulu Camii ek kütle eklenerek kesit genişletme (URL-3).

Ek kütle eklenmesi: Yapının veya yapı elemanının tabanına ek kütle yapılarak ağırlık merkezinin güvenlik sınırları içinde kalması sağlanır. Sivas Divriği Ulu Camii'nin minaresinde düşeyden başlayan ayrılmalara çözüm olarak kesit genişletilmiştir. Kaide çevresinde yapılan ek bir kütle ile taban alanı genişletilmiş; düşeyden ayrılan minarenin yıkılması önlenmiştir (Küçükdoğan, 2007).

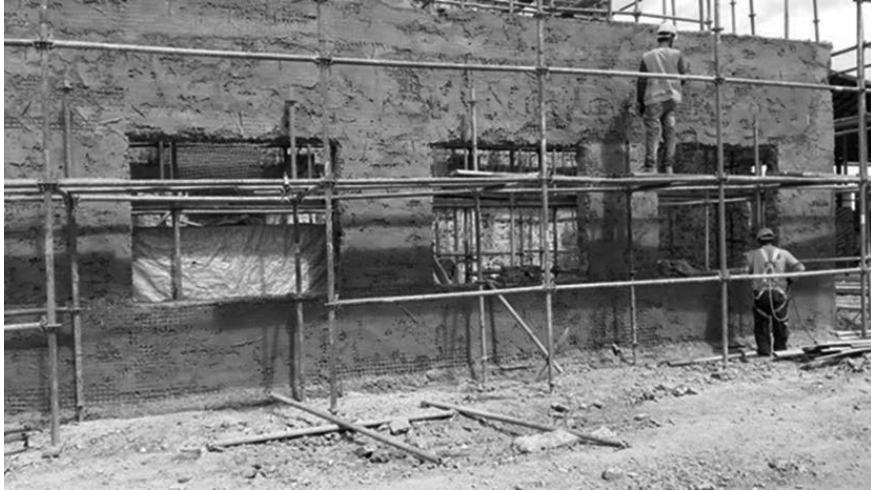
Şekil 9: Hasanpaşa Gazhane Binası'nda uygulanan frp ızgara sistemi (Yazarın Fotoğraf Arşivi)

FRP (Lifli Polimer) kullanılarak güçlendirme: Tarihi yapılarda kullanılan malzeme özelliğinden dolayı süneklik oldukça düşük mertebededir. Tarihi yığma yapılarda çekme elemanları olmadığından çekme gerilmeleri bakımından da dayanıksızdır. Bu nedenle yapıyı güçlendirmek için yapıya süneklik katacak ve çekme gerilmelerini karşılayacak eleman seçilmelidir. Bu elemanlardan en önemlilerinden biri lifli polimer (FRP) elemanlardır. Üretiminde karbon, bazalt, cam elyaf, aramid elyaf gibi lif türleri kullanılır. FRP sistemi ızgara, şerit, kumaş, halat biçiminde üretilmektedir (Değirmenci & Sarıbiyık, 2015). ICOMOS, Mimari Miras Koruma Bildirgesi' nde de belirtildiği üzere tarihi yapılara uygulanan müdahaleler özgün yapıya olabildiğince zarar vermeden kaldırılabilir ya da yenilenebilir tekniklerle yapılması gerektiği vurgulanmıştır. Bu kapsamda FRP sistemi ile güçlendirme yöntemi değerlendirildiğinde tarihi yapıların onarımı için tercih edilmemelidir.

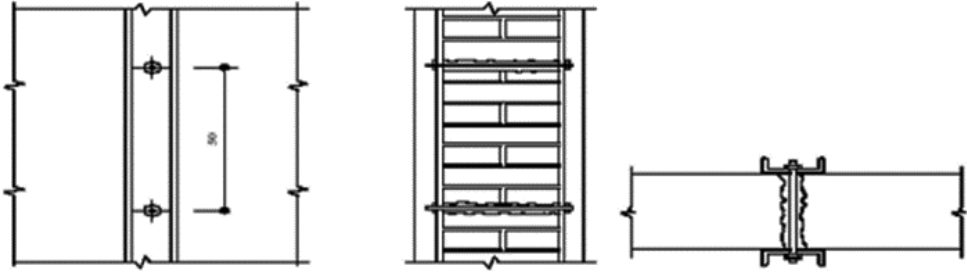
Şekil 10: Çelik levha ile güçlendirilmesi (Crocı, 1998)

Bu yöntem özellikle duvar güçlendirilmesinde kullanılan bir yöntemdir. Duvarlar çelik levhalarla kuşaklanır ya da duvarın çatıya veya döşeme diyaframlarına monte edilerek kullanılan çelik levhalarla güçlendirilir. Bu yöntem duvarı dikey kuvvetlere karşı güçlendirmesine karşın yatay kuvvetlere karşı güçlendirilmesinde yardımcı olmaz (Crocı, 1998) (Mahrabel, 2006).

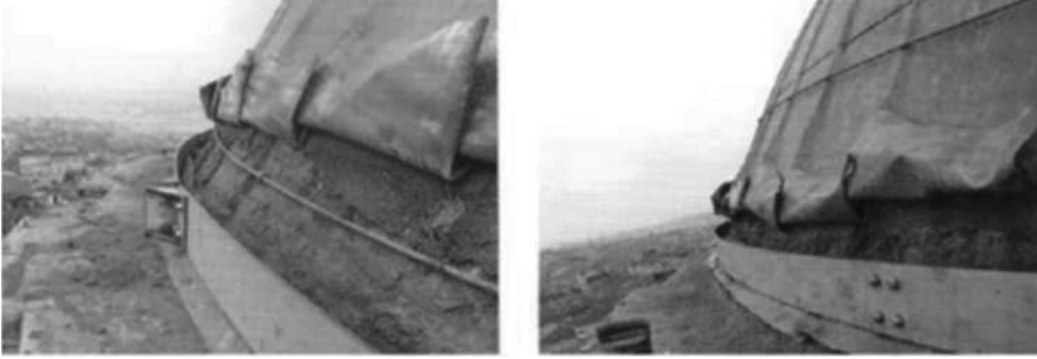
Şekil 11: Mihrimah Sultan Camii ana kubbe eteğinde uygulanan çekme çemberi
(İstanbul Vakıflar Müdürlüğü, 2011)

Tarihi yapılarda oluşan hasarlar ve ekstra deprem ve toprak hareketleri meydana geldiğinde gerilme mukavemeti gerekir. Söz konusu gerilme mukavemeti, harici bağlantılar ile elde edilebilir. Özel paslanmaz çelikler, reçine çubuklar, karbon elyaf lifler, polimerik lifler veya diğer sentetik ipler kullanılır (Crocı, 1998) (Mahrabel, 2006).

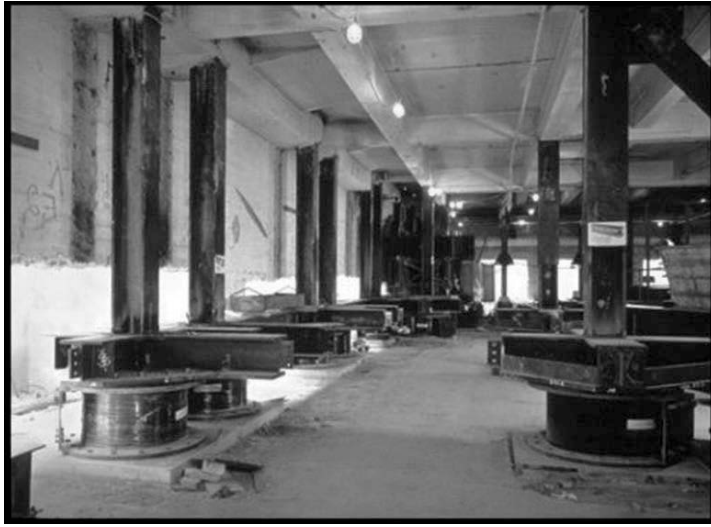
Şekil 14: San Francisco Sanat Müzesi Sismik Yalıtım Uygulaması (URL-5).

Sismik yalıtımın temel ilkesi yapıların kuvvetli yer hareketlerinin özellikleri göz önüne alınarak yapı rijitliklerini bir noktada azaltarak periyotların uzatılması sönüm oranlarının artırılması ve böylece yapılara depremde daha az yük etkimesinin sağlanması şeklinde özetlenebilir.

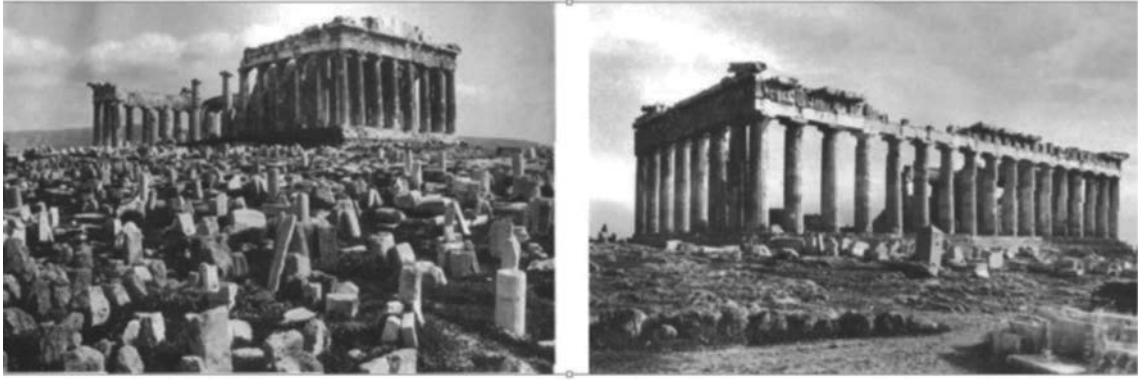
Şekil 15: Parthenon Tapınağı'nın 1890 yılındaki durumu ve 1922-1930 yılları arasında geçirdiği onarımlar sonrası görünümü (Balanos, Massin, & Lévy, 1938)

1835 yılında ilk restorasyon girişimi Alman Mimar Leo von Klenze tarafından yapılmıştır. Klenze'nin planlamalarıyla Akropol'de Osmanlı hakimiyeti sırasında oluşmuş dini ve sivil mimari öğeler tamamen ortadan kaldırılmıştır. Ayrıca bu çalışmalarda Parthenon'un yan duvarların kısmi restorasyonunu gerçekleştirilmiş ve kuzey cephesinde 2 sütun dikilmiştir. Cella duvarlarında bulunan yıkılmış kısımlar tuğla kullanılarak destek amaçlı doldurulmuş, tapınak sütunlardaki zayıf bölümler, demir kasnak ve kenetler kullanılarak güçlendirilmiş ve bazı sütunlar ayağa kaldırılmıştır (Toganidis, 2007) (Jokilehto, 2002).

Parthenon'da ikinci kapsamlı restorasyon çalışması 1898-1902'de başlamış ve 1922-1933'te Nikolaos Balanos tarafından gerçekleştirilmiştir. Balanos'un özellikle Parthenon, Erectum ve Nike Tapınak'ında gerçekleştirdiği restorasyonlar, rekonstrüksiyon anlayışıyla ele alması ve bunu yaparken pratikte seçtiği yöntemlerin yanlış olması uluslararası çevrelerden ciddi eleştiriler almasına neden olmuştur. Parthenon'da, sütun sıralarını ayağa kaldırırken parçaları doğru yerlerinde ve gerçek pozisyonlarında birleştirmemiş hatta akropoliste var olan iki farklı antik bloğun malzemelerini farklı tapınaklarda kullanmıştır. Tüm bunları uygularken parçaları kesmiş, delmiş ve birleştirme aşamasında da demir kenetli bağlar kurşun içine yerleştirmeden kullanmıştır. Bu demir giriş bağlantıları mermerlerin içine gömmüştür. Ayrıca Parthenon'da kuzeydeki sütun sıralarının onarımında arşitravları tümüyle mermerle tamamlarken sütunlardaki eksik bölümler için çimentodan yeni tamburlar oluşturmuştur. Balanos'un savunarak kullandığı bu yöntemlerin zararları ileriki yıllarda ortaya çıkmış olup birleşimlerde kullanılan demir donatılar ve çimentodan yapılmış tamamlamalar özgün malzemenin bozulmasına neden olmuştur. Zamanla, özgün malzemede çatlaklara neden olmuştur. Açık derzlerin oluşması ve atmosferik nemin nüfuz etmesiyle iç demir takviyeleri aşınmıştır. Aşınmış demir elemanların genişlemesi mermer dokuda çatlamaya neden olarak blokların parçalanmasına sebep olmuştur (Toganidis, 2007) (Jokilehto, 2002) (Lambrinou, 2016).

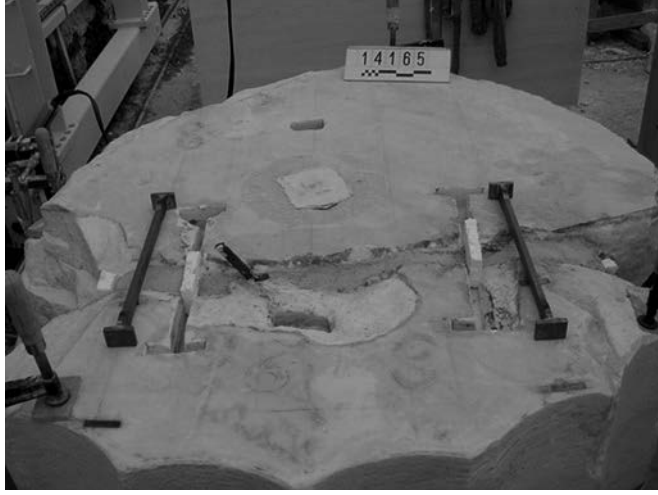
Şekil 17: Parthenon'da titanyum takviyesi kullanılması (Mentzini, 2017)

Bu süreçte yanlış mermerin çatlaklarından geçebilen özel derzler geliştirilmiştir. Bu harç ile kolonların stabilitesi arttırdıktan sonra diğer elemanlar sökülmüş ve konservasyona devam edilmiştir (Toganidis, 2007) (Lambrinou, 2012). Paslı demir çıkarılarak yerine titanyum takviyeler kullanılmıştır. Bu malzeme korozyona demirden 500 yüz kat daha dayanıklıdır. Yapıda titanyum takviyesi daha önce restore edilmiş veya yerinde korunmuş olan sundurmanın tüm bölümlerinde, sıra sütunlar, sütun başlıkları, kuzeybatı antanın taç başlığı, taç blokları ve batı frizinin destekleri vb. bölümlerde kullanılmıştır (Toganidis, 2007) (Kourkoulis, Papageorgiou, & Mentzini, 2010).

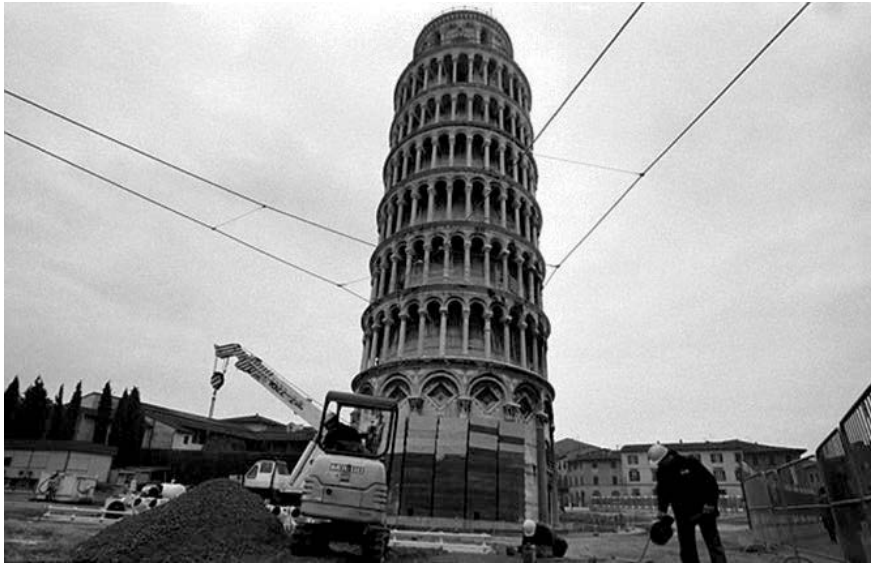
Şekil 18: Pisa kulesi çelik kablo ve kurşun külçe ağırlık uygulaması
(Burland, Jamiolkowski, Squegla, & Viggiani, 2013)

1990'lı yıllarda kule eğiminin 5,5° olduğu saptanınca ilk olarak kule kapatıldı, çanlar kaldırıldı ve restorasyon çalışmalarına başlandı. 1992 yılında binanın geçici olarak stabilize edilmesi amacıyla kulenin etrafına ikinci kata kadar plastik kaplı çelik kablolar inşa edildi. Mayıs 1993 ile Şubat 1994 arasında kule tabanının kuzey kenarına yaklaşık 600 ton kurşun külçe ağırlıklar yerleştirildi. Bu ağırlıkların kullanılması, eğimi neredeyse bir inç (2.56cm) azaltmıştır (Burland, Jamiolkowski, Squegla, & Viggiani, 2013).

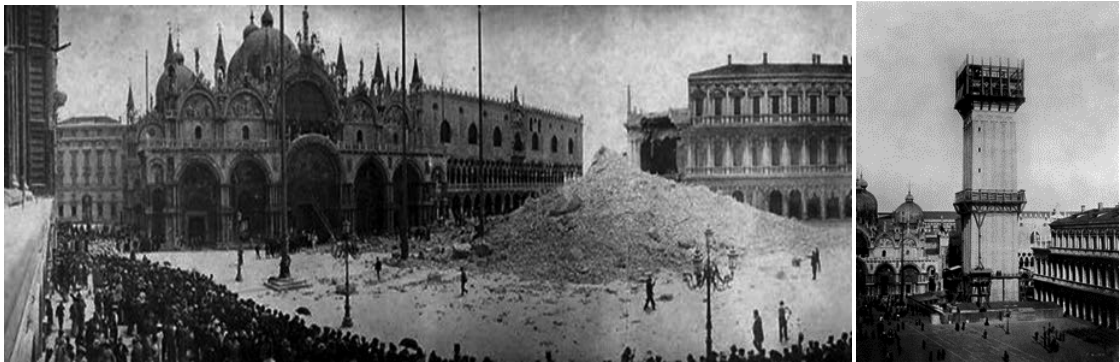
Şekil 21: San Marco çan kulesinin çökmesi ve tekrar inşa edilmesi (Fradeletto, 1912)

Temmuz 1902'de, Loggettanın (çan kulasi altındaki yapı) çatısını onarmak için çalışmalara başlanmıştır. Logetta 15yy'da inşa edilen, Saint Mark meydanının daki çan kulesine bağlı kapalı bir dış galeridir. Logetta çatısının kuleye dayandığı yerdeki kiriş değiştirilerek yerine yenisinin konulması sırasında kule şaftının titrediği gözlemlenmiştir. Kulenin kaymasını gözlemlmek için çatlaklara cam yerleştirilmiştir. Bunların birçoğu ertesi gün kırık bulunmuştur. Daha sonra kulenin kuzey tarafında, tuğla şaftında büyük bir çatlak oluşmuştur. Çatlaklara alçı ile müdahalede bulunulmaya çalışılmıştır. Teknik bir komisyon kurulmasına rağmen yapıya yönelik herhangi bir tehdit bulunmadığı söylendiyse de 14 Temmuz 1902 yılında San Marco çan kulesi çökmüştür (Donghi, 1913) (Fradeletto, 1912) (Gattinoni, 1912) (Marchesini, 2002).

Kulenin çöküş nedenleri sıralandığında; ilk neden olarak kule temelini yetersiz olması olduğudur. Kulenin temeli, karşılıklı iki kat meşe kirişten oluşan bir platform üzerine inşa edilmiştir ve bu platform üzerindedir (Marchesini, 2002) Kulenin temeli, yapının ağırlığını desteklemek için yeterli değildi. Yapılan çalışmalarda San Marco meydanının sık sık sular altında kalması yapıyı olumsuz etkilenmiş olabileceği ve bunun temeli doğrudan etkilediği belirtilmiştir. Kulenin çökmesinin diğer nedeni, yıllar boyu yapının yıldırım, fırtına, yangın, deprem vb. gibi afetlerden kaynaklı uzun hasar geçmişinin olmasıdır. Tüm bu felaketler, kule temelini yapısal bütünlüğünü, iç yapısı ve dış duvarlarına büyük zarar vermiştir. Yapının uzun tarihi boyunca sürekli restorasyon ve yenileme çalışmaları geçirmiş olması yapıyı zayıflatmıştır. Kuleyi onarmak için yapılan her girişimde farklı malzemeler ve yapım yöntemleri kullanılmıştır (Donghi, 1913) (Fradeletto, 1912) (Gattinoni, 1912).

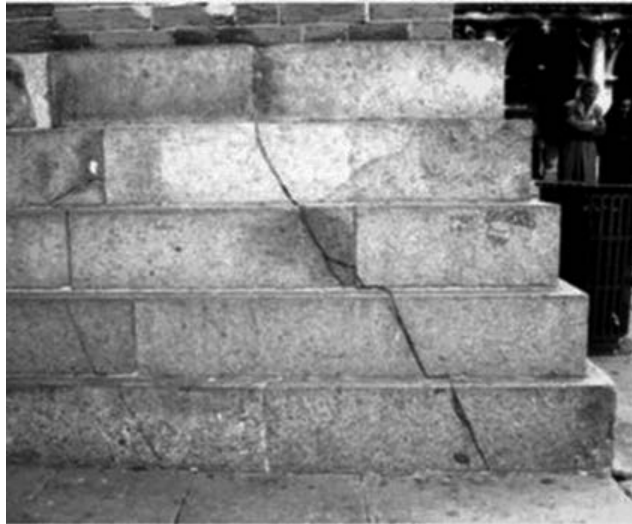
Şekil 22: San Marco Çan Kulesi'ndeki basamaklarda oluşan çatlaklar
(Macchi, Macchi, Jamiolkowski, & Pastore , 2013)

1950 yılında, temelin kaide seviyesinde birkaç kesme çatlaklı gözlemlenmiş ve bu da kulenin yapısal bütünlüğü ile ilgili ciddi endişeleri yeniden gündeme getirmiştir. Ekstansometre ile yapılan ölçümler sonucu çatlakların doğrusal hareketinin zamanla arttığını göstermiştir. Komisyon kesme çatlaklarının yayılmasının arkasındaki ana nedenin, taş temelin üzerindeki taş blok konstrüksiyonun yetersiz kalınlığı olduğunu belirtmiştir. Taş bloklara; dış betonarme zincir ve çelik bağlantılar kurmayı önermişlerdir. Çatlaklar küçük görüldüğünden çalışma durdurulmuştur. 1975 yılında gözlemler yeniden başladığında çatlakların zamanla stabilize olmadığı, çatlaklar genişliklerinde doğrusal bir artış olduğu tespit edilmiştir. Çatlak genişliği, 1975'te yaklaşık 2 mm'ye ulaşmıştır, 1955'te tahmin edilen boyutun iki katıdır (Macchi, Macchi, Jamiolkowski, & Pastore , 2013) (Daniele , Siepi, Macchi, & Pastore, 2012).
